Comprendre les dégradations de la tour Perret

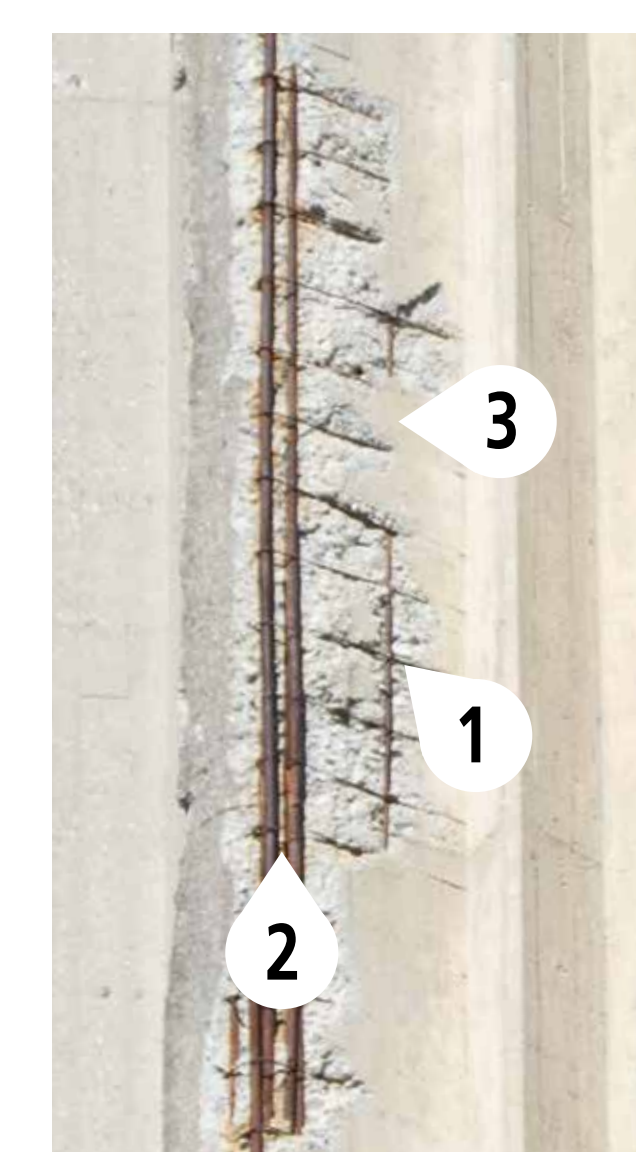
Les armatures en acier, trop peu enrobées, ont été corrodées par la carbonatation du béton. Les petits cadres ont rompu, les fers verticaux se sont alors déformés vers l'extérieur, accélérant et aggravant ainsi l'éclatement du béton.

- État actuel, 2020**
- 1 Cadres corrodés et cassés
 - 2 Armatures verticales non maintenues et fortement corrodées
 - 3 Béton d'enrobage fissuré et disparu

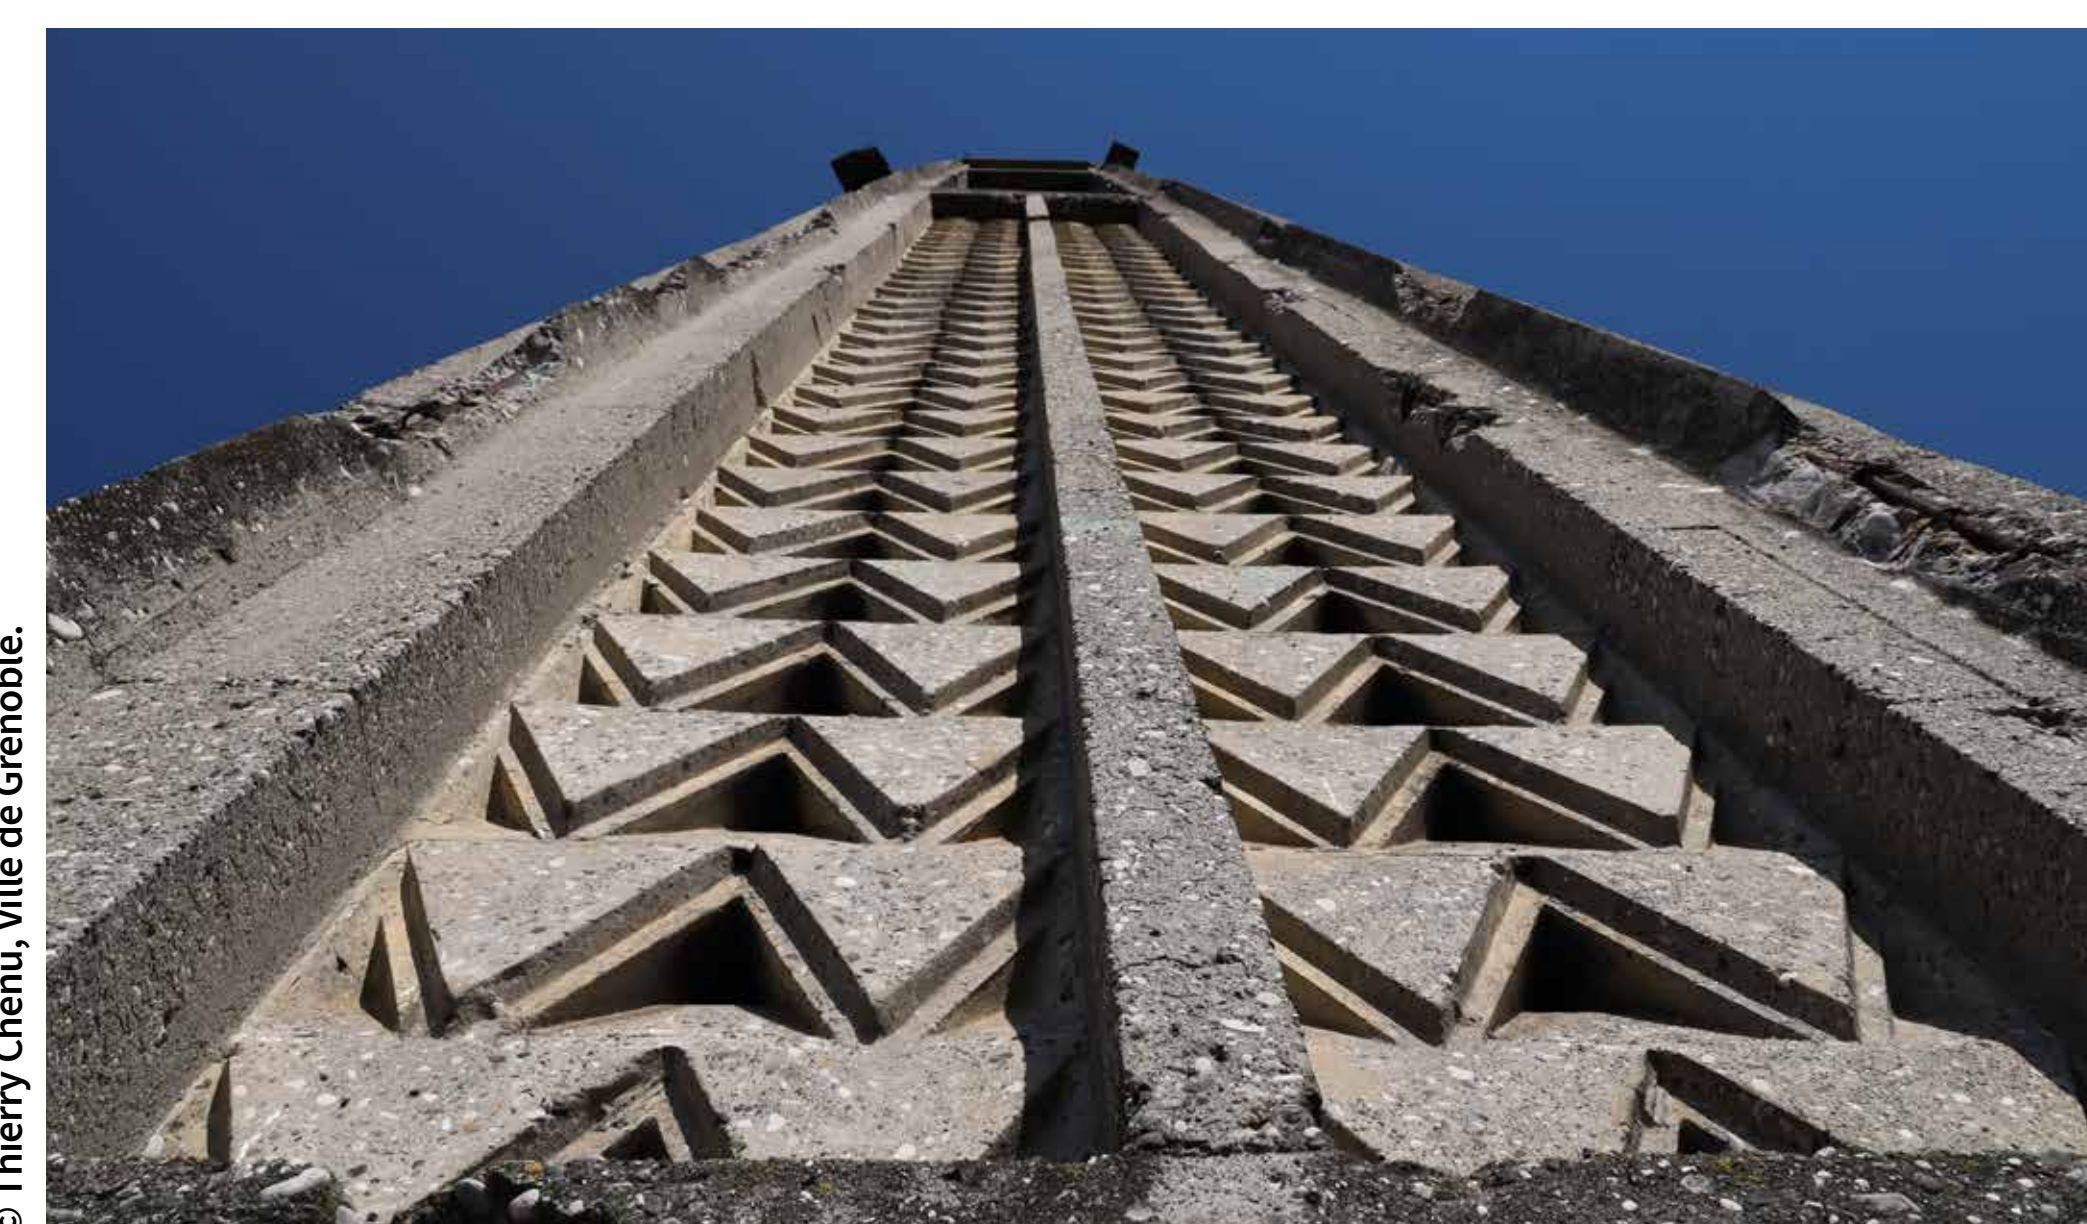
Ces désordres sont particulièrement visibles sur les 8 piliers de structure de la tour, moins ailleurs et pas du tout sur les claustras (éléments de remplissage en béton moulé non armé). Sans métal interne, les claustras ne sont pas sujets au phénomène de corrosion.
