La tour penche, la tour bouge, rien de grave !

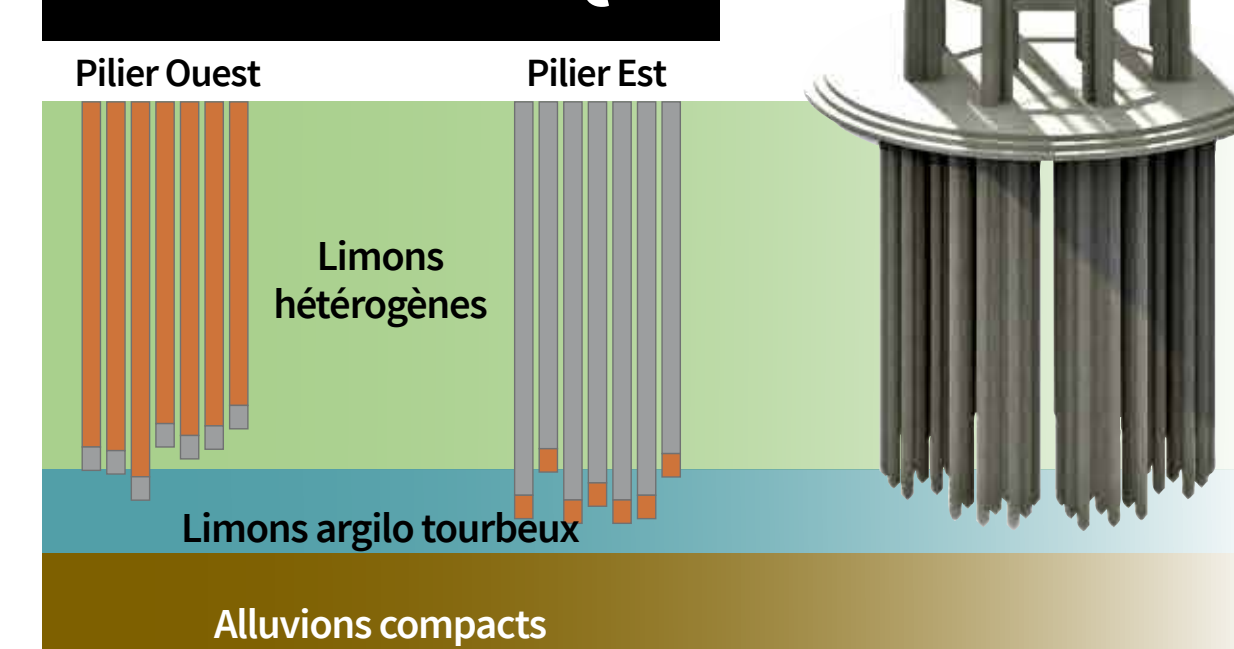
ÉTUDE GÉOTECHNIQUE

L'étude géotechnique révèle que l'inclinaison de la tour est due à une longueur insuffisante des pieux qui ne permet pas un ancrage solide dans la couche d'alluvions compactes située à 11 mètres de profondeur. La restauration de la tour devra en conséquence prévoir un renforcement des fondations afin de stabiliser ce faux aplomb.

72
pieux

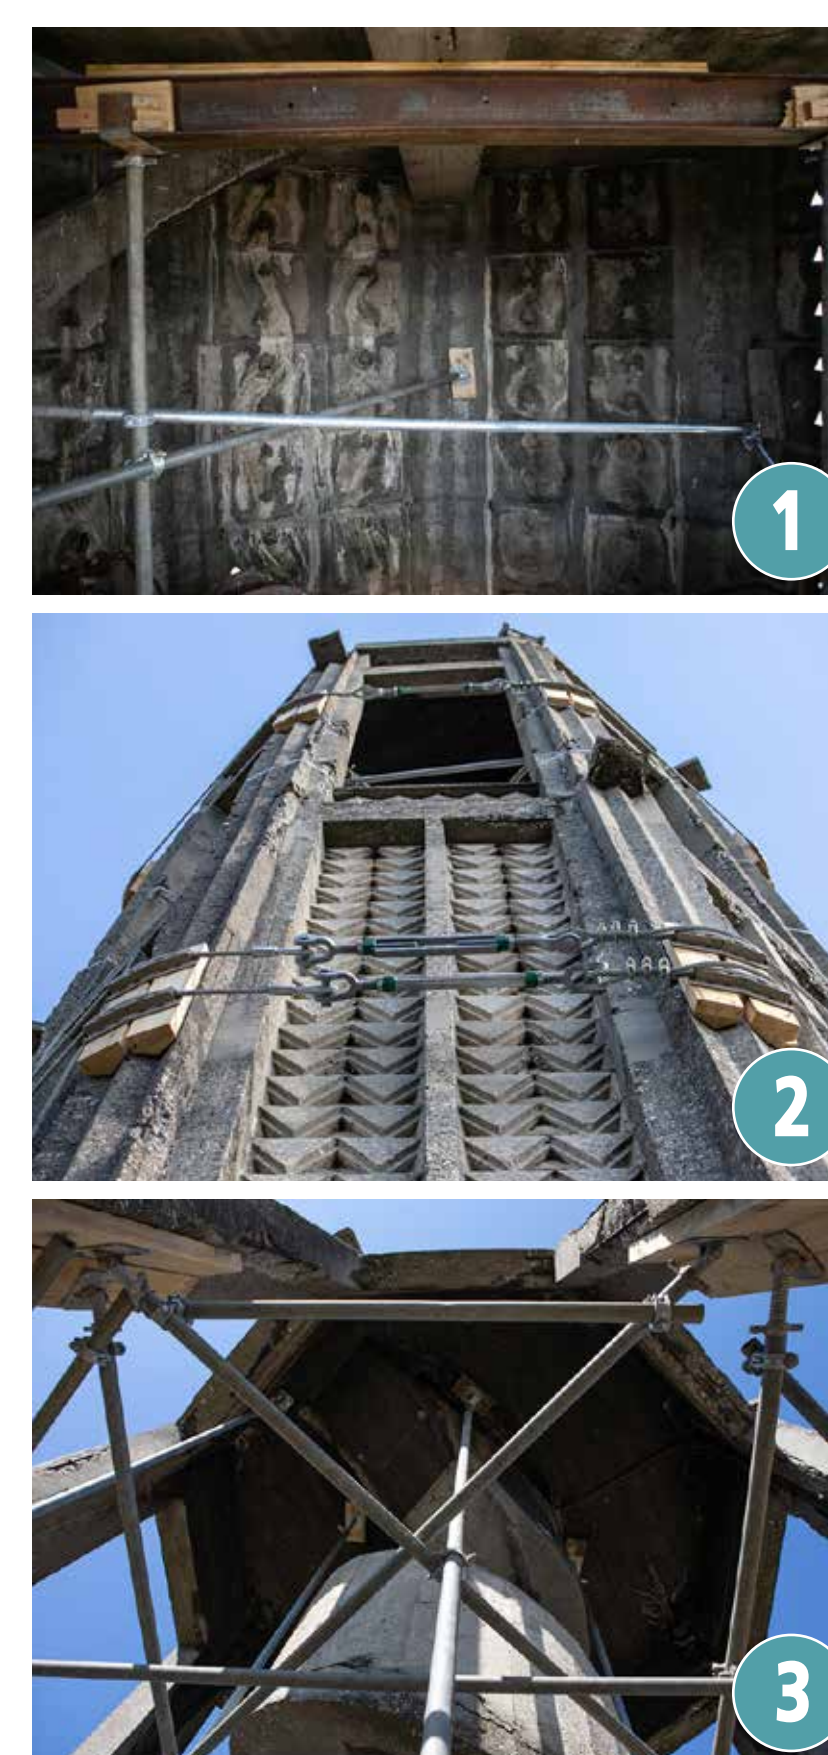
La dégradation des bétons et notamment d'une dalle au sommet est la cause de ces mouvements.

En mars 2021, l'entreprise COMTE intervient pour étayer la dalle qui supporte l'escalier hélicoïdal ① au sommet de la tour et pour l'enserrer par 2 câbles aciers extérieurs (fretage) ②. Ces travaux nécessitent la mobilisation d'une nacelle spectaculaire de 90 mètres de haut au sein du parc Paul Mistral. Les piliers libres au sommet de la tour ③ sont également reliés entre eux (étrésillonement) et enserrés avec un câble afin de les solidariser.

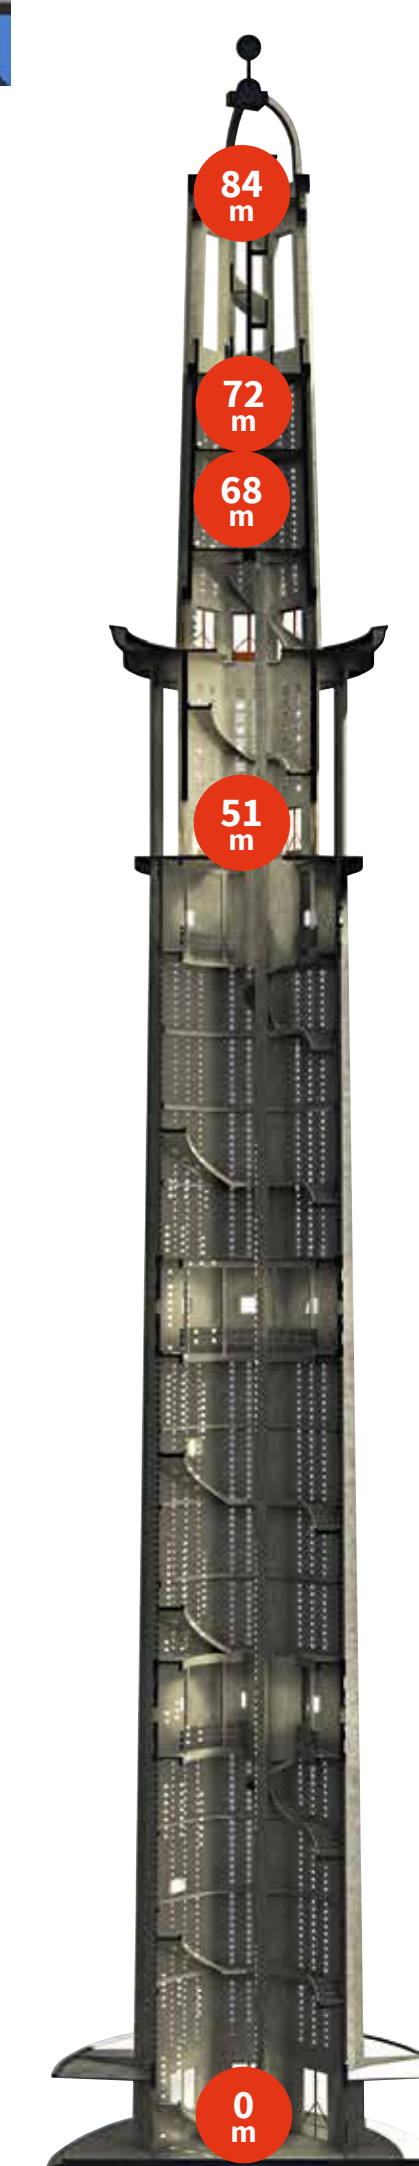
Aujourd'hui, la tour est équipée de 9 capteurs répartis entre le rez-de-chaussée et le sommet pour mesurer en continu son inclinaison par rapport à la verticale (5 inclinomètres) et au niveau du sol (4 tassomètres). Les mesures donnent des indications sur le comportement de la tour sous l'effet de la météo (vent, température) et permettent de déceler très rapidement les comportements « anormaux » comme celui mesuré en décembre 2020.

5
inclinomètres
