Le chantier de la tour

« TEST » Perret

Restaurer la tour Perret est un défi technique et patrimonial. La Ville de Grenoble souhaite tester *in situ* les différentes possibilités de restauration avant de les déployer sur la totalité de la tour.

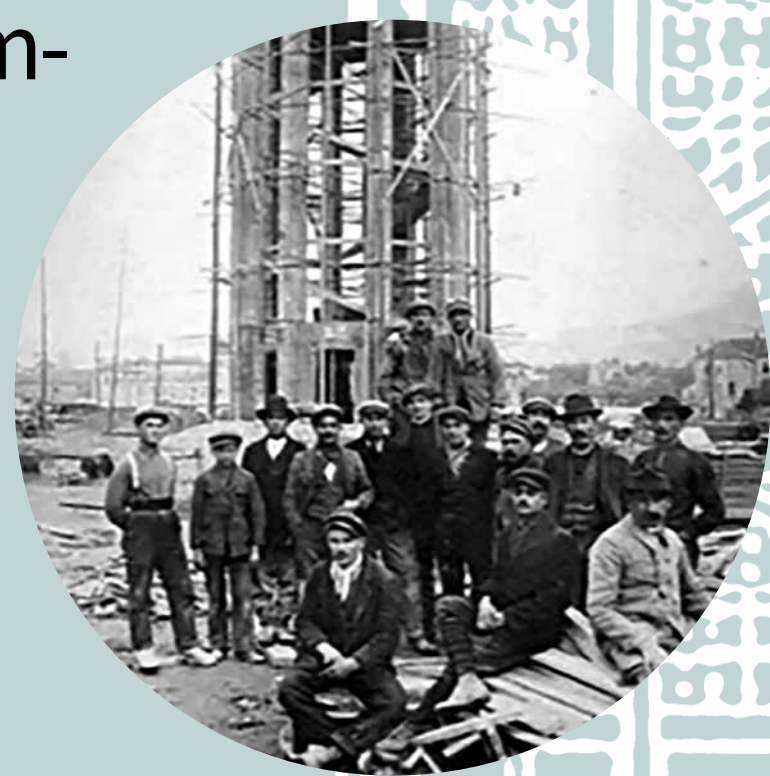
Le béton d'origine de la tour, connu grâce aux archives, et caractérisé par des analyses en 2019, s'est modifié avec le temps.

Ainsi, le chantier « TEST » permet de trouver la « bonne recette » du béton pour qu'il soit compatible sur un plan chimique, mécanique et esthétique avec le béton en place.

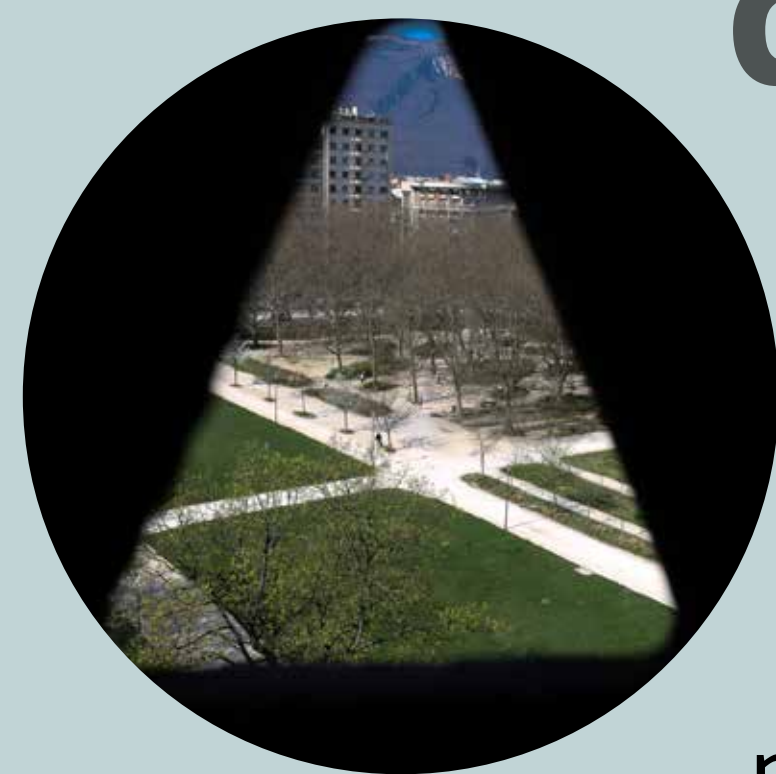
Les claustras en écaille de la tour laissent passer la lumière. Cependant, des infiltrations se produisent par endroit. La pose de petits vitrages est testée sur certaines ouvertures.

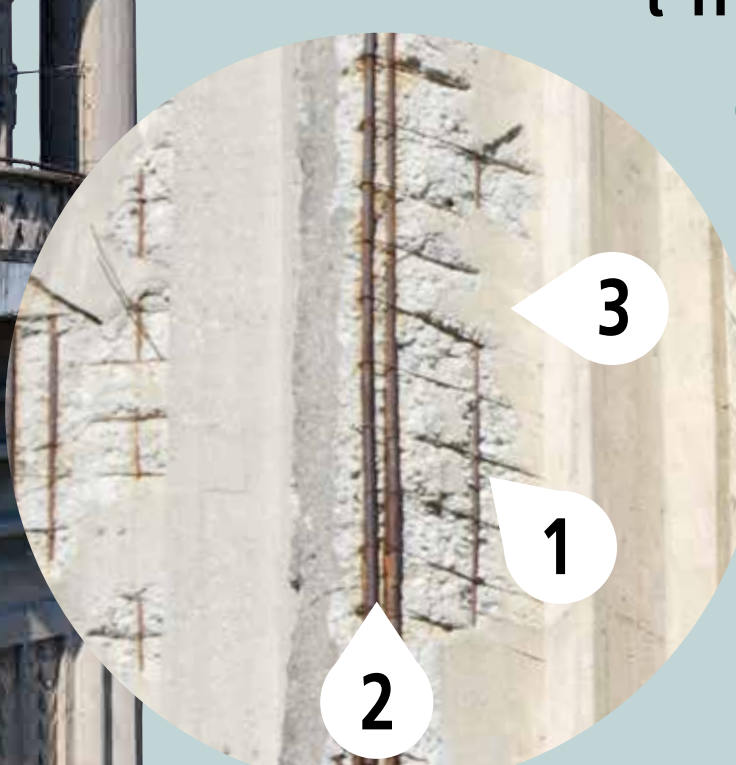
État actuel, 2020

La corrosion des armatures (aciers à l'intérieur du béton) **est le facteur principal de dégradation des bétons de la tour.** Pour en surveiller l'évolution, la tour a été équipée de 4 capteurs électroniques en novembre 2019. L'analyse des données apporte des connaissances utiles à la restauration de la tour, et plus largement, contribue à accroître la connaissance scientifique sur la corrosion des bétons armés à l'échelle nationale.

- 1 Cadres corrodés et cassés
- 2 Armatures verticales non maintenues et fortement corrodées
- 3 Béton d'enrobage fissuré et disparu
