# Communiqué de presse

Vendredi 26 mars 2021

## Tour Perret : levée du périmètre de sécurité

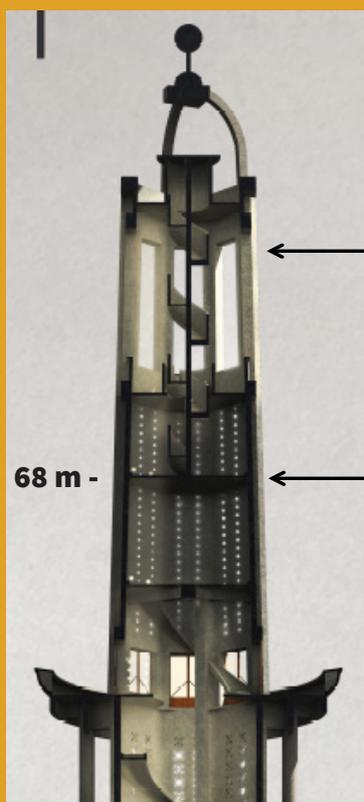
**Rappel des travaux de sécurisation effectués en mars 2021**

← Etrésillonnage des piliers au sommet

← Etalement de la dalle supportant l'escalier hélicoïdal sommital & Frettage par 2 câbles acier extérieur

**Des travaux de sécurisation (73 076 € HT) ont eu lieu en mars**, afin de consolider le sommet de la tour et notamment la dalle située à 68m de haut qui supporte l'escalier hélicoïdal.
