Comprendre les dégradations de la tour Perret

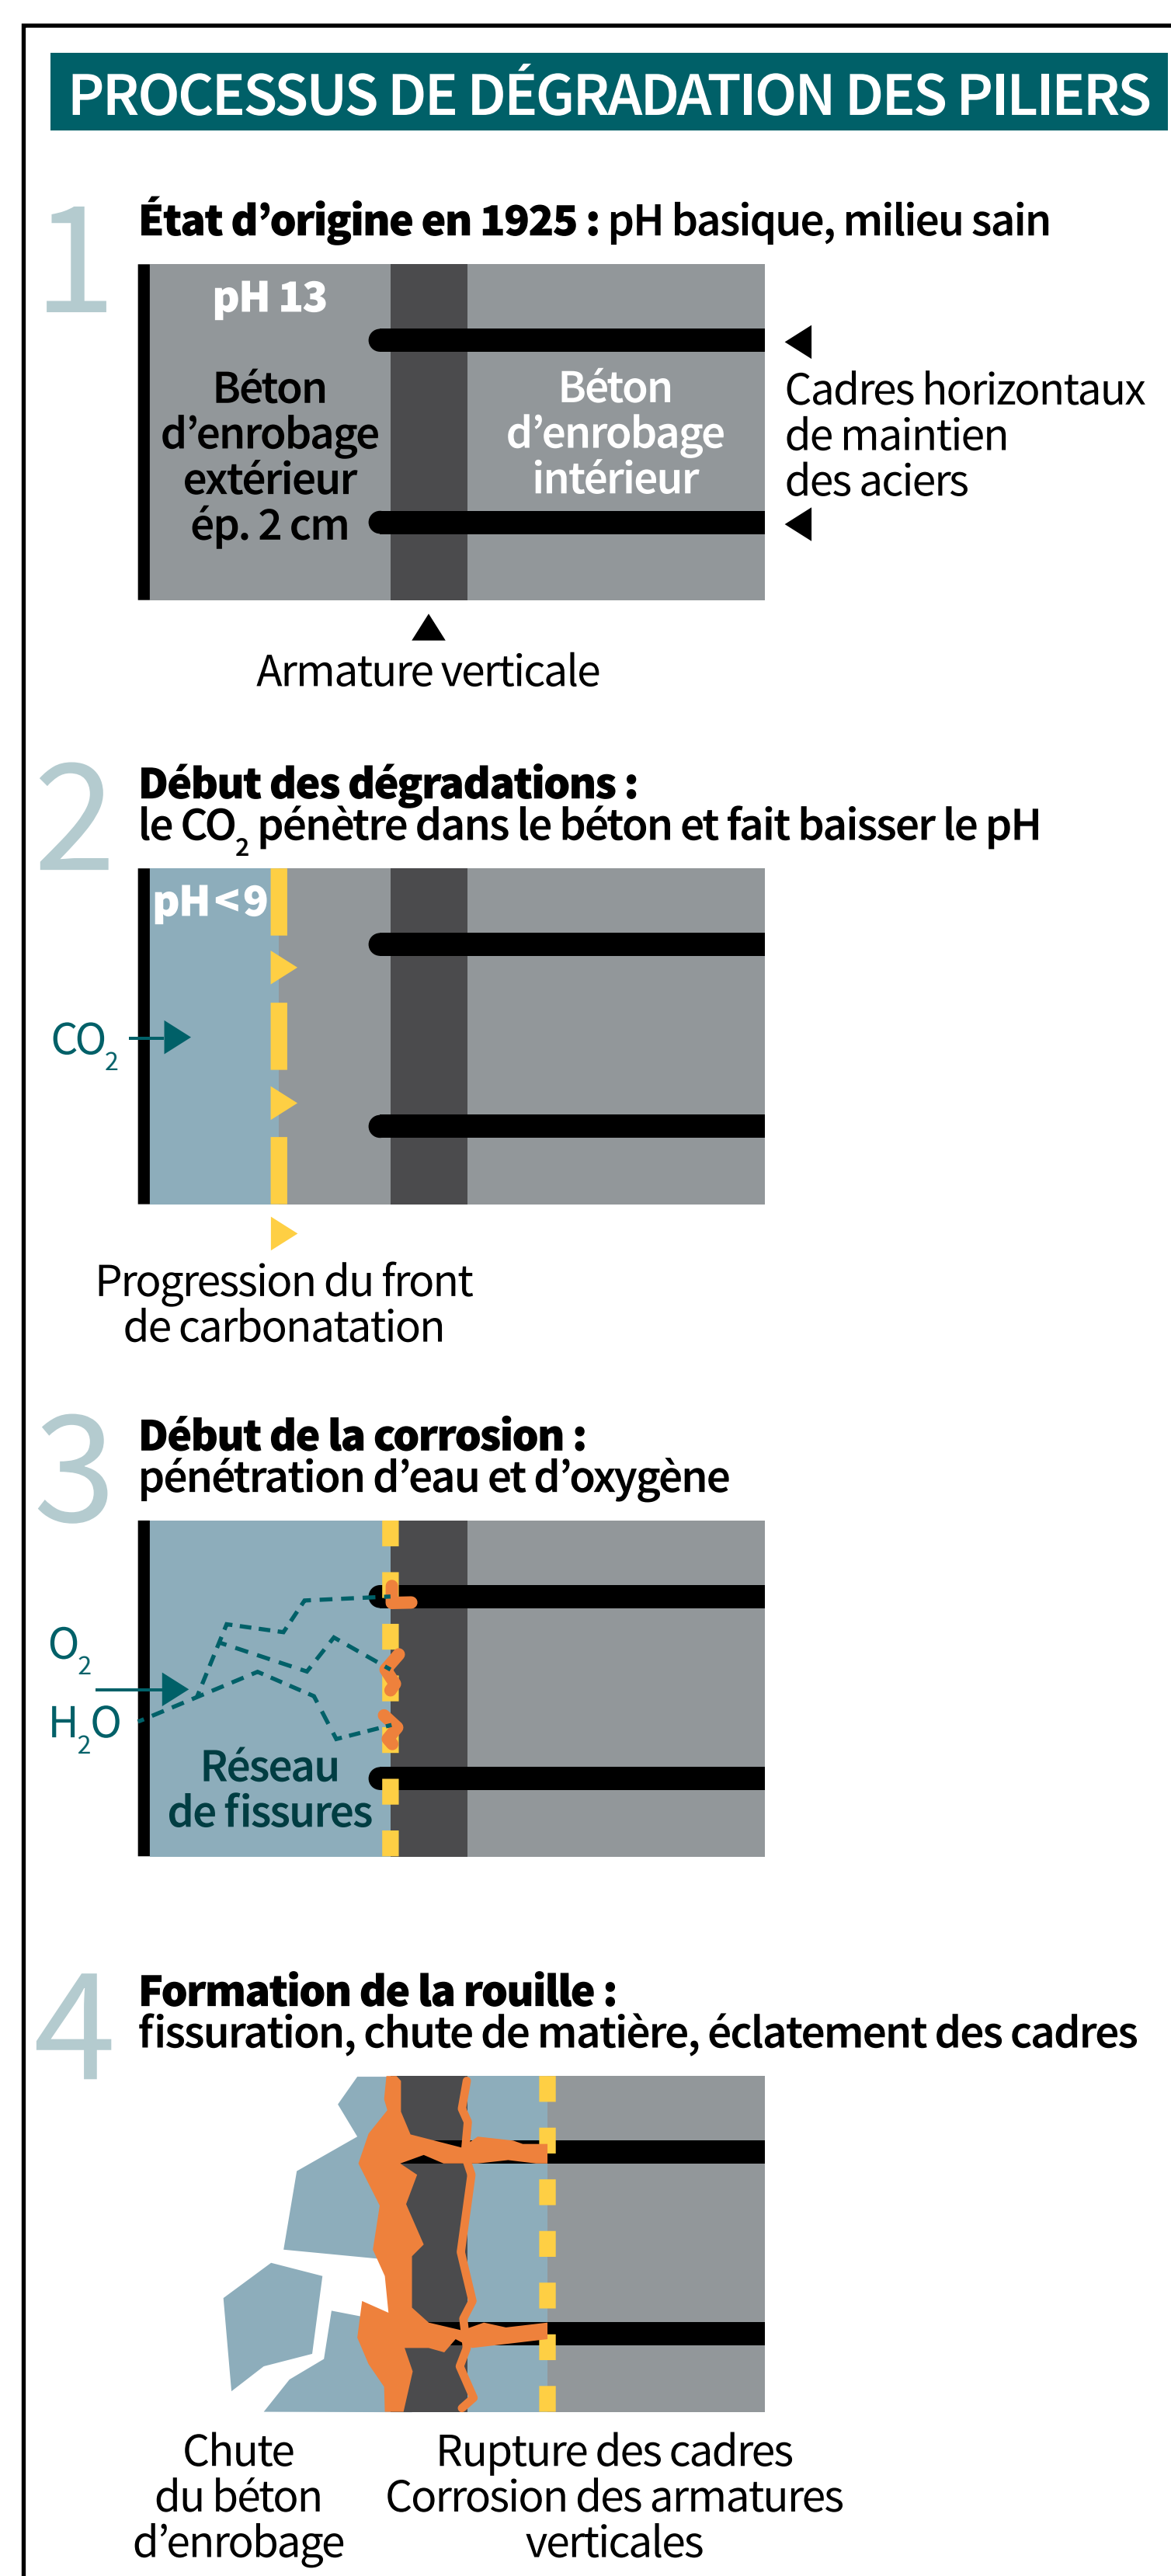
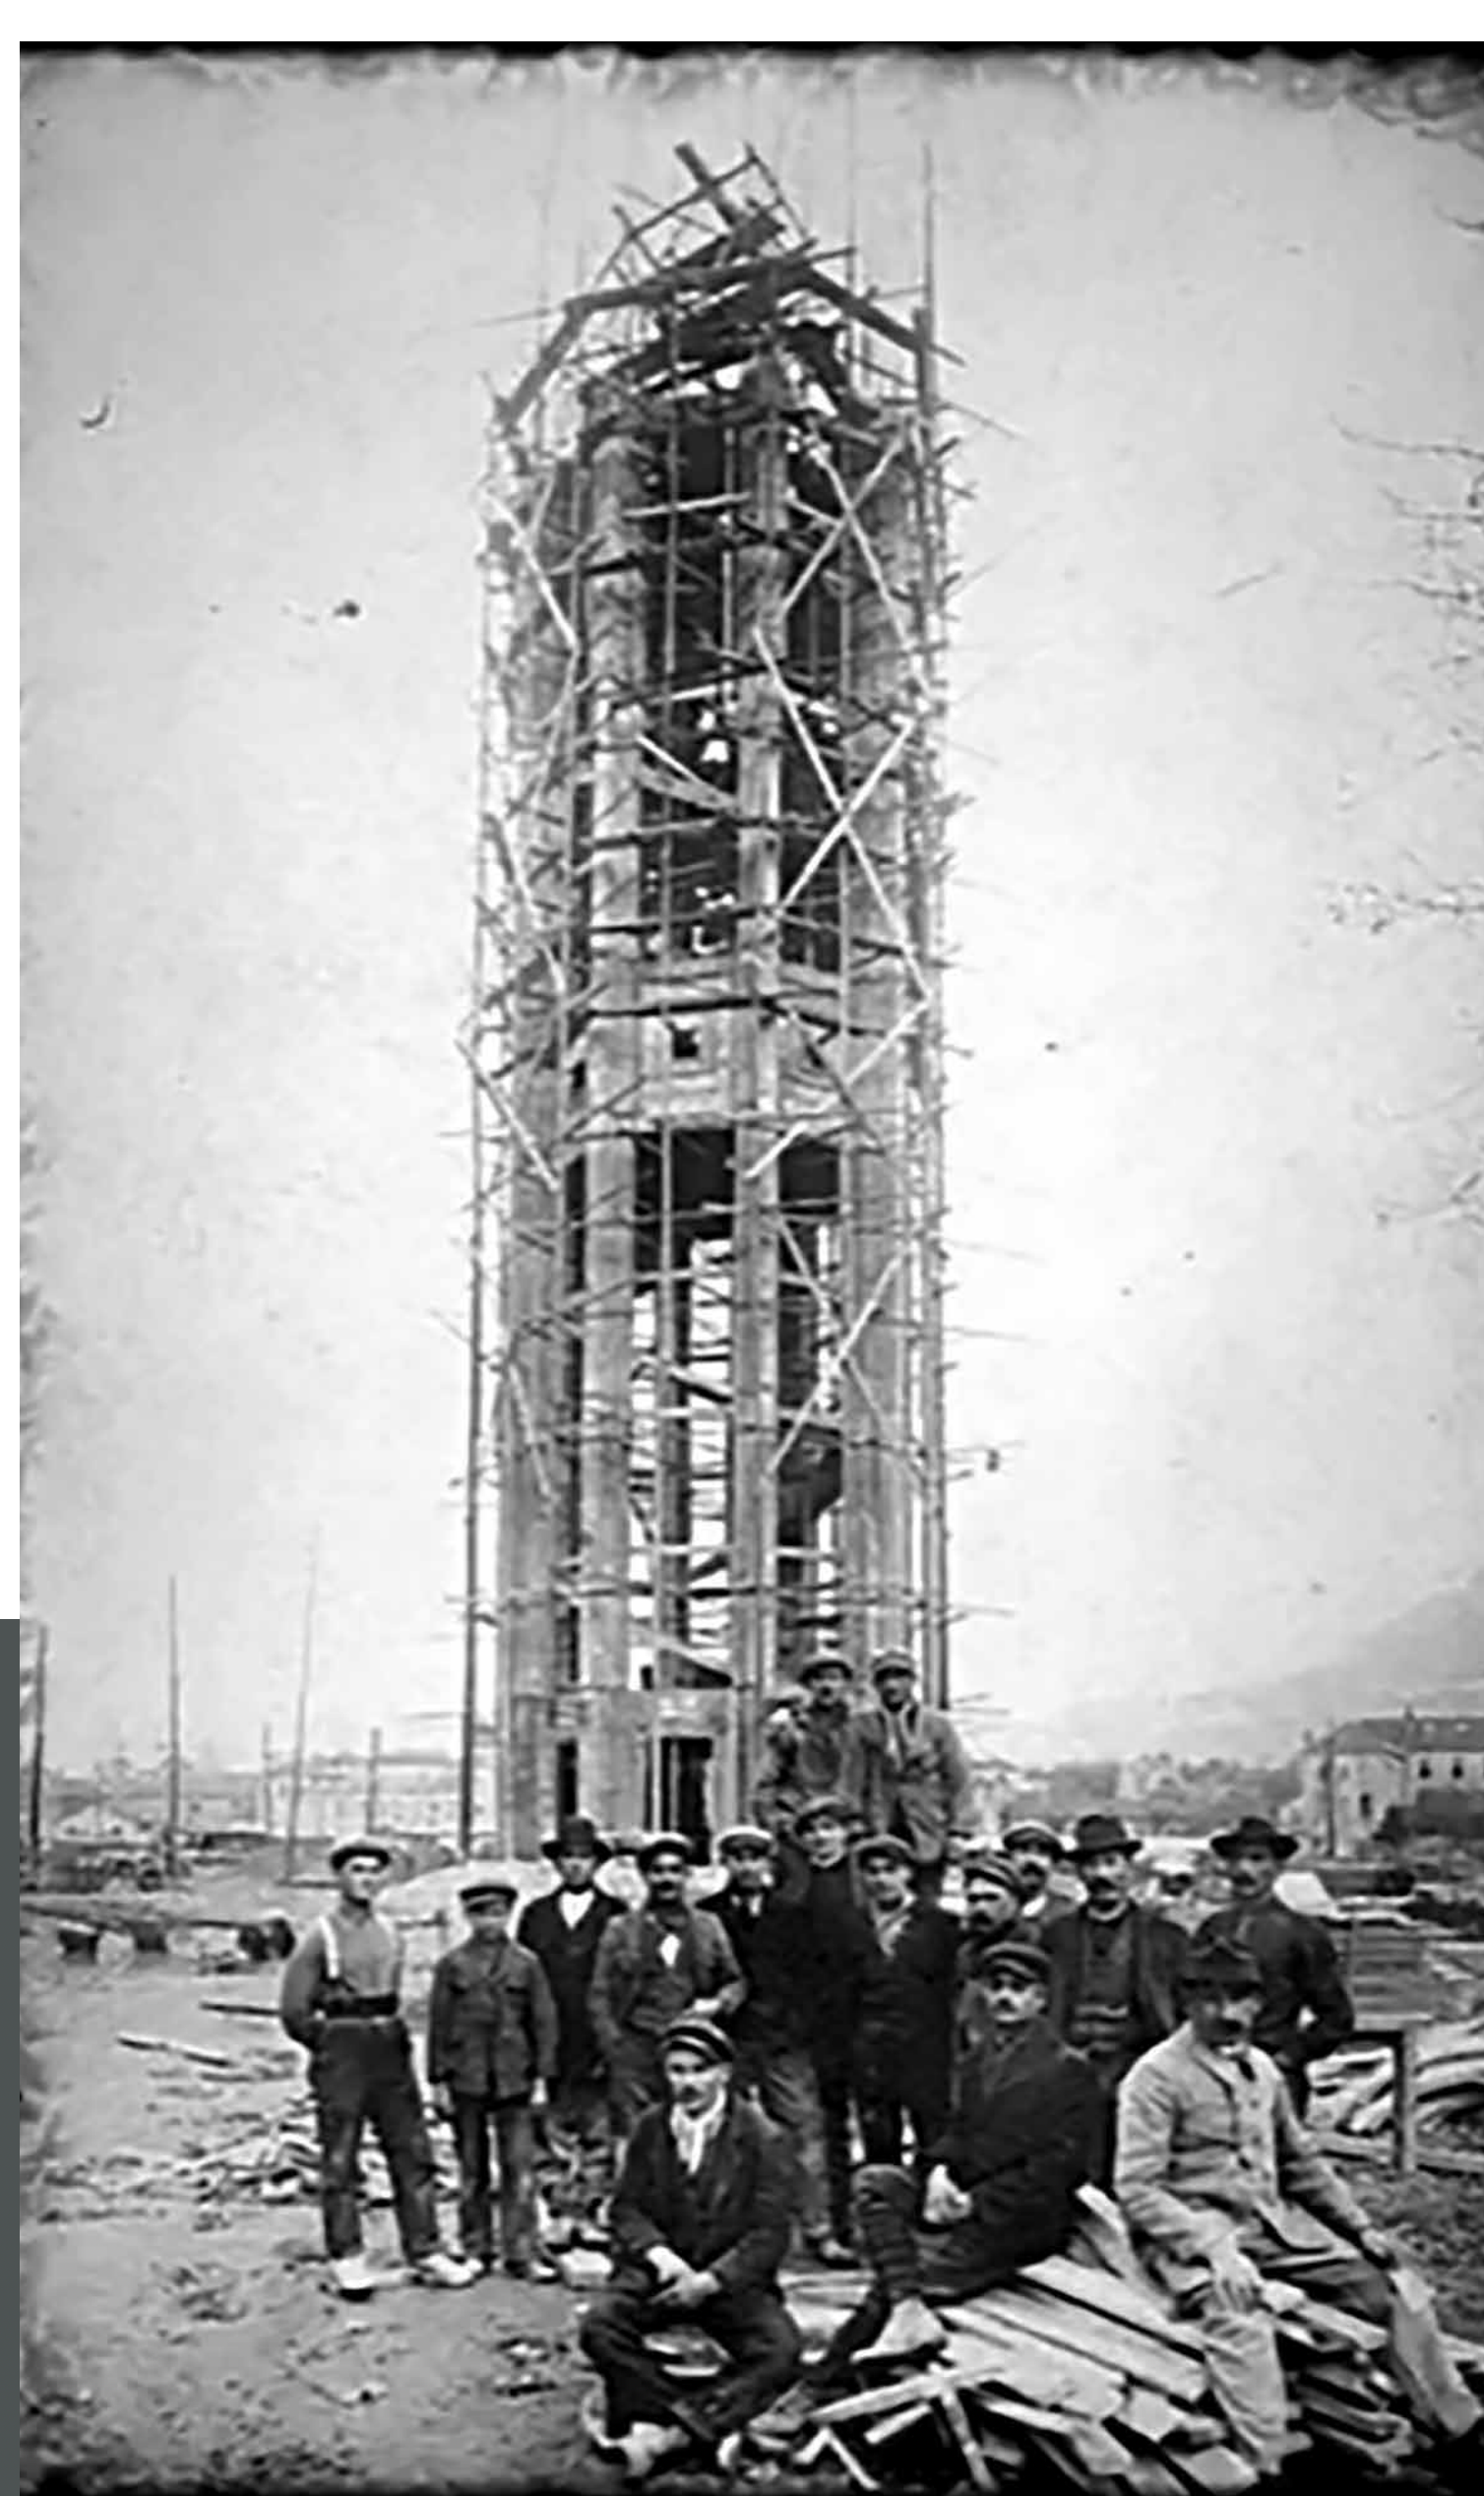
- une épaisseur d'enrobage des aciers par le béton insuffisante (2 cm au lieu de 3 cm minimum admis aujourd'hui).
- un diamètre des aciers des cadres trop faible (6 mm), disproportionné par rapport à celui des fers verticaux (30 mm).

Les armatures en acier, trop peu enrobées, ont été corrodées par la carbonatation du béton. Les petits cadres ont rompu, les fers verticaux se sont alors déformés vers l'extérieur, accélérant et aggravant ainsi l'éclatement du béton.

Ces désordres sont particulièrement visibles sur les 8 piliers de structure de la tour, moins ailleurs et pas du tout sur les claustras (éléments de remplissage en béton moulé non armé). Sans métal interne, les claustras ne sont pas sujets au phénomène de corrosion.

- État actuel, 2020**
- 1 Cadres corrodés et cassés
 - 2 Armatures verticales non maintenues et fortement corrodées
 - 3 Béton d'enrobage fissuré et disparu
