La tour penche, la tour bouge, rien de grave !

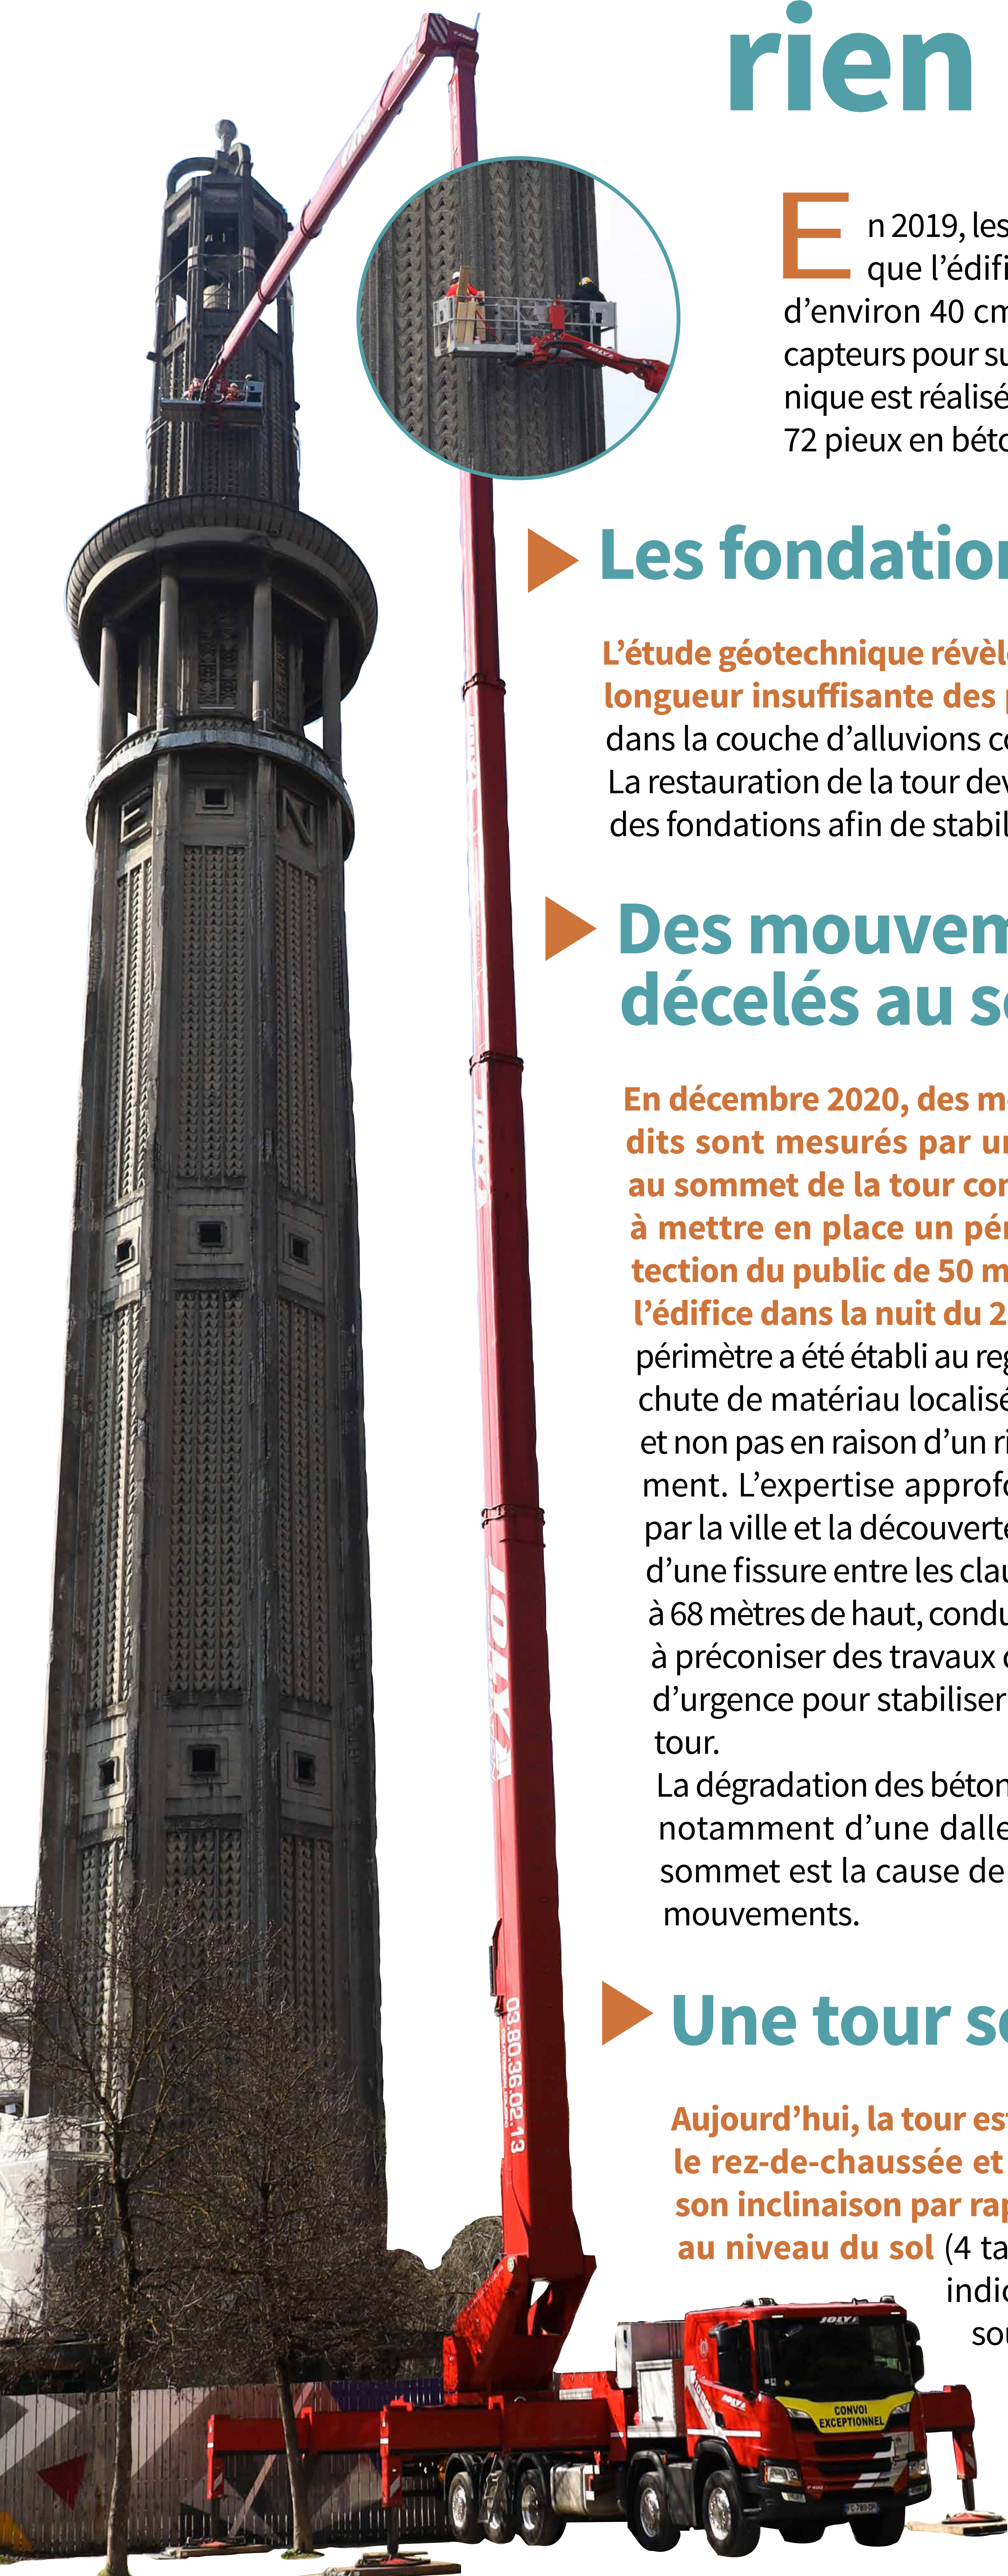
Le laboratoire grenoblois ISTERre a également installé en avril 2021 des capteurs pour mesurer les vibrations de l'édifice dans le cadre d'une recherche sur la vulnérabilité sismique des ouvrages de génie civil.
