## Visite des travaux réalisés à la piscine Jean Bron Avant ouverture le 24 juin

Mardi 20 juin 2017 à 14h  
Piscine Jean Bron - 7 Rue Lazare Carnot

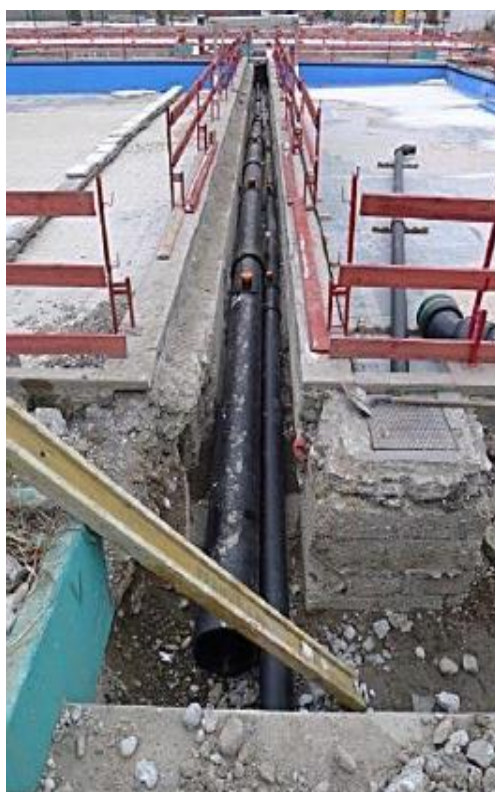
Des nombreux désordres sur les réseaux avaient également été identifiés lors d'une étude menée par l'entreprise TEDECO. On notait notamment la présence de déboitement des réseaux, ainsi que d'importants débris de fonte. En 2015, les montants ont été alloués pour la reprise des canalisations enterrées pour un montant de 1 280 000 €, et ainsi permettre la continuité de l'exploitation de la piscine.

**Ces importants travaux de remplacement des réseaux hydrauliques ont donc été réalisés entre la fermeture de l'équipement à la fin de l'été 2016 et le printemps 2017**, afin que tout soit prêt pour le remplissage des bassins et l'ouverture au public le 24 juin.

Les canalisations d'aspiration et de refoulement ont été mises en place et raccordées en local technique. Les buses inox ont été scellées dans les parois des bassins et raccordées sur les canalisations en PEHD. Les essais d'équilibrages des réseaux et de colorimétrie des bassins ont permis d'affiner les réglages depuis le local technique. Les plages basses en périphérie des bassins ont été remblayées, finition béton lisse et la plage haute nord a été reprise en gazon rouleaux.
